Inventar de coordonate - Nr. cad.: 88371
SC DACO GRUP SA

VERIFICATOR	NUMELE	SEMNTATURA	CERINTA	REFERAT DE VERIFICARE / NR. / DATA
S.C. C.C. URBAN DECOR S.R.L.				
C.U.I. 41238582				
Unirii nr. 13, Bacau				
Beneficiar:	S.C. DACO GRUP S.A. si ECO TRADING S.R.L.			
Amplasament:	Mun. Bacau, Str. Izvoare, Nr. S2, Mun. Bacau			
Denumire proiect:	Construire spatii auto, spatii de joaca pentru copii, statii incalzire termice electrice, spatii prestari servicii, depozitare, showroom, show room.			
Organizare a executiei lucrarilor:	Imprejurimi teren			
Desfășurare corp 83576-C1 SI C2, C3, C4, C5, C6 SI C7, Construcții hala depozitare si servicii, showroom si extindere hala, împrejurimi teren.	Organizare a executiei lucrarilor			
Titlu planșă:	SITUAȚIA EXISTENTA			
SCARA:	1/500	DATA:	06.2022	FAZA: Doc. Avize

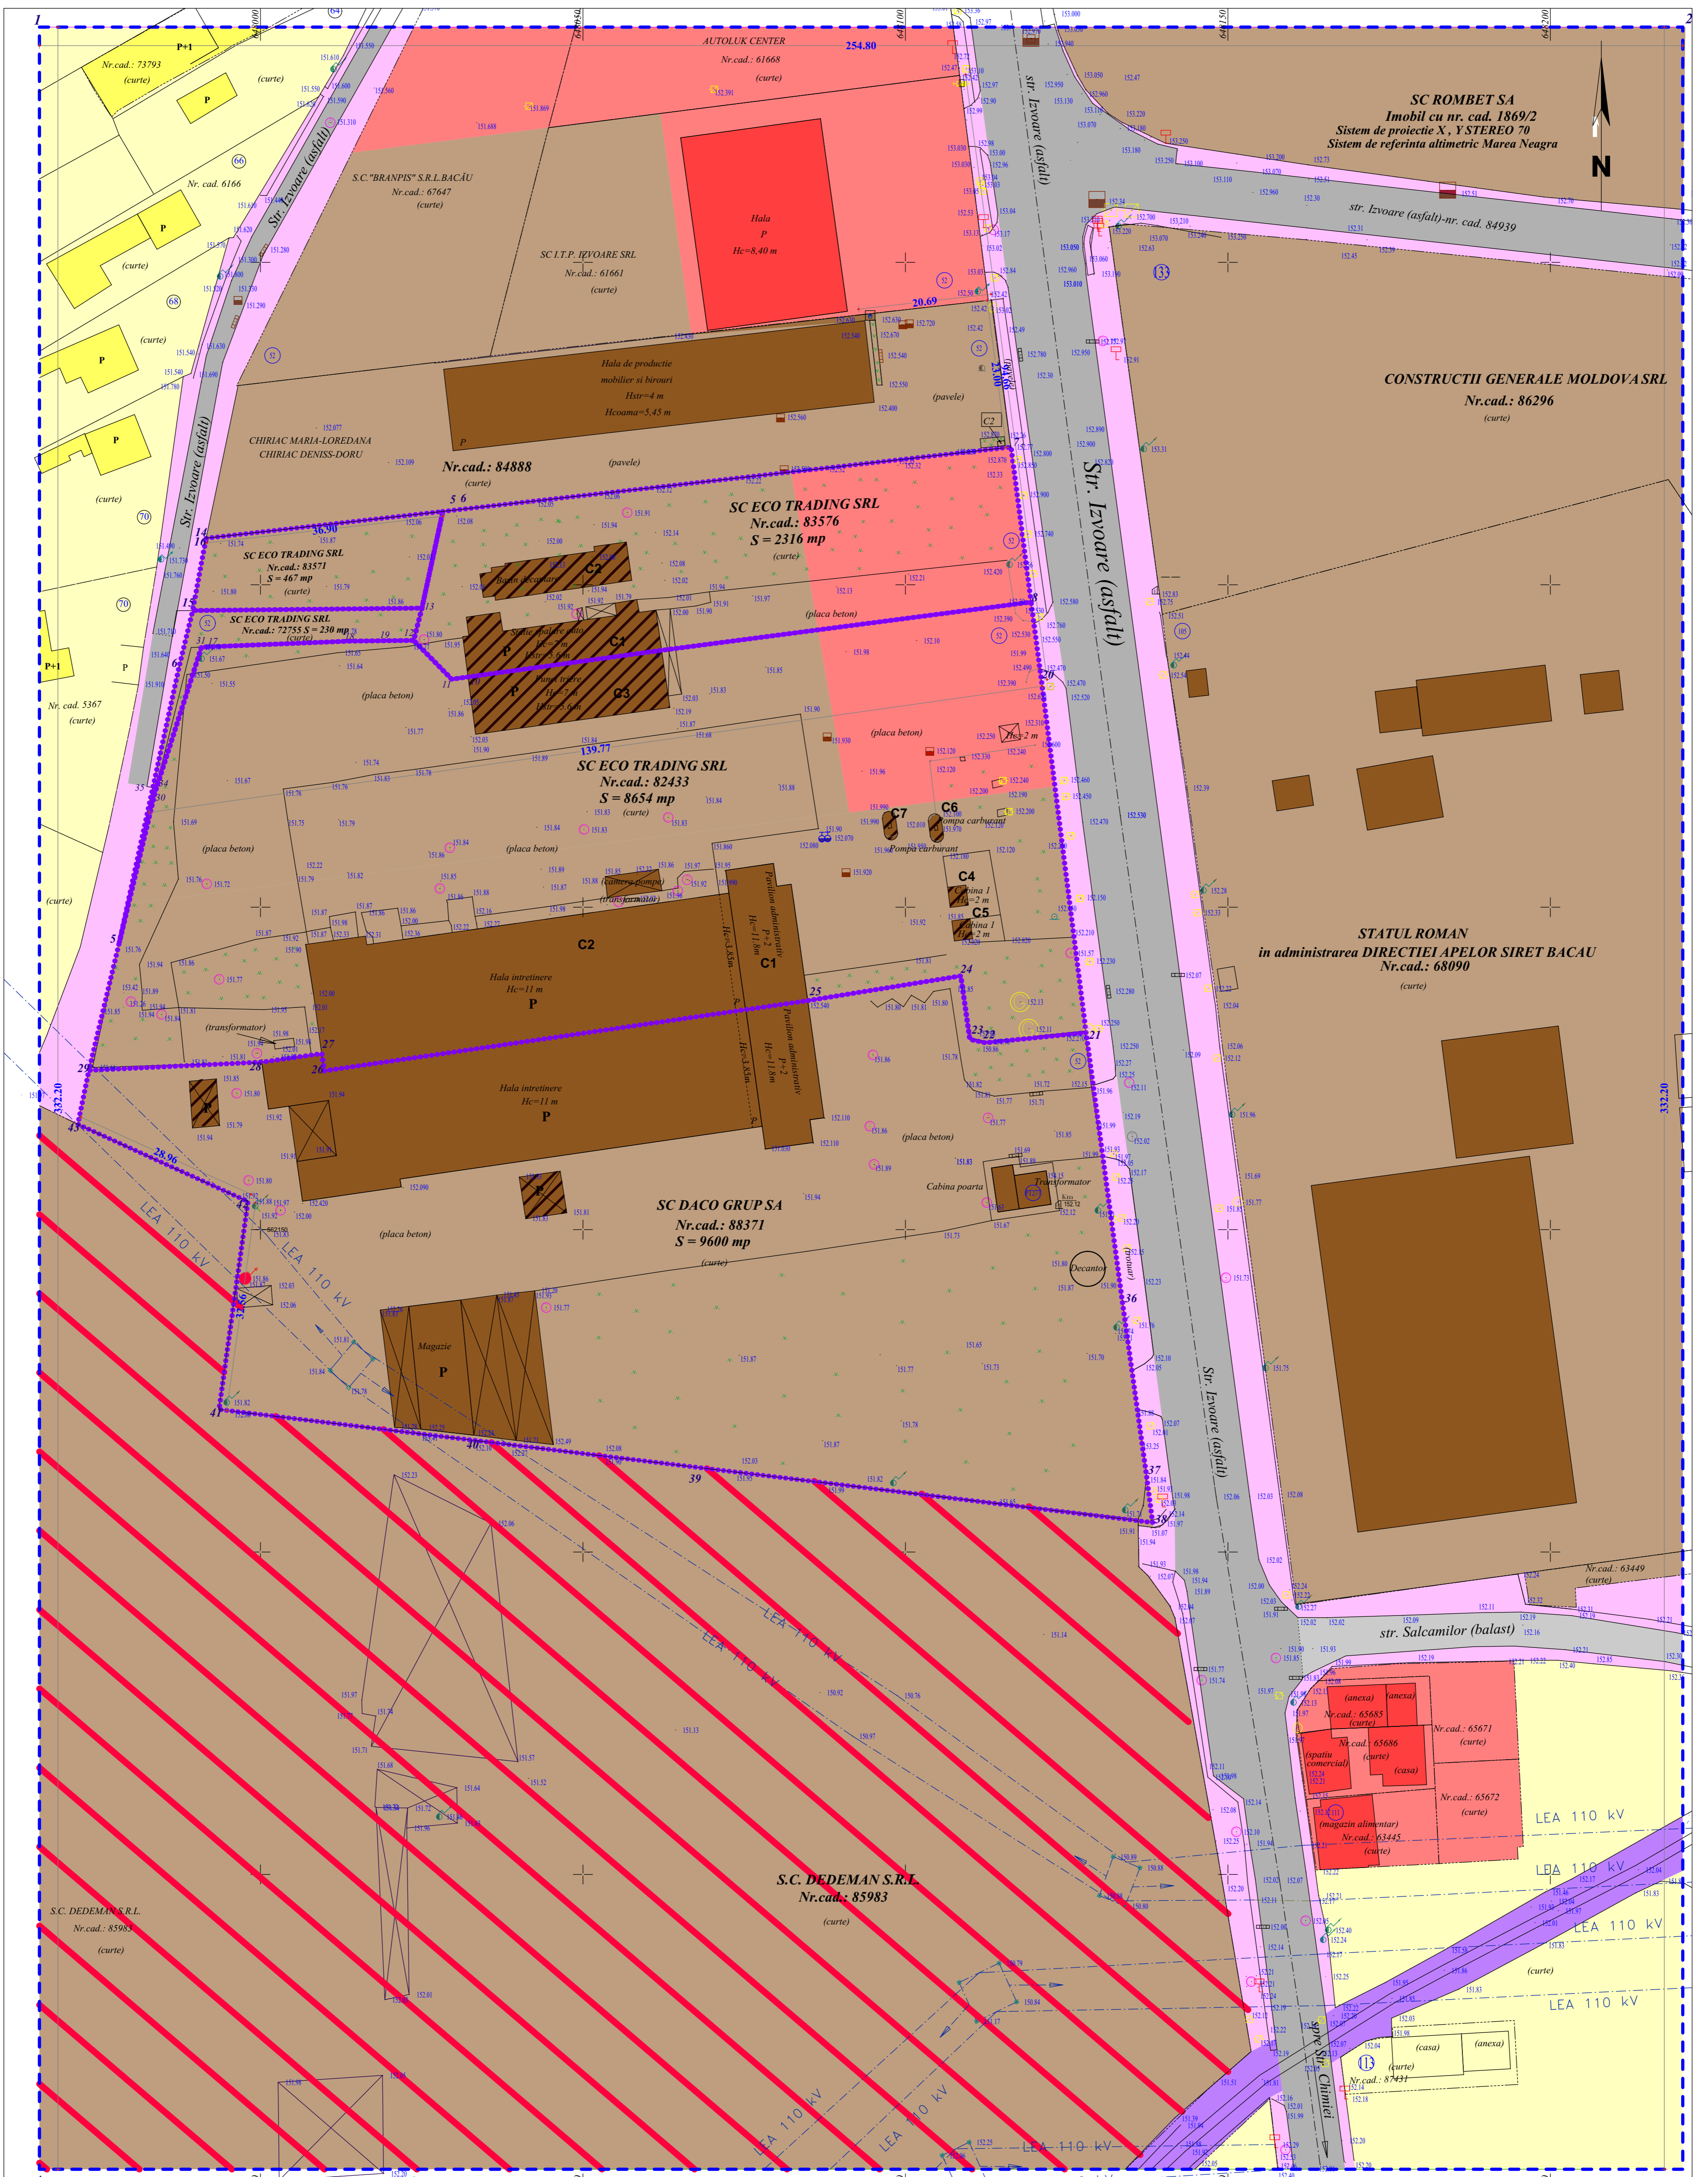
- LEGENDA**
- LIMITE**
 - LIMITA ZONA STUDIATA S = 8,46 HA**
 - LIMITE AMPLASAMENTE STUDIATE**
 - ZONA REGLEMENTATA ZONIFICARE FUNCTIONALA**
 - ZONA PENTRU LOCUINTE SI FUNCTI-UNI COMPLEMENTARE**
 - ZONA INSTITUTII PUBLICE SI SERVICII**
 - ZONA UNITATI INDUSTRIALE**
 - ZONA MIXTA INDUSTRIE SI SERVICII**
 - ZONA CAI DE COMUNICATIE RUTIERA**
 - ZONA CAI DE COMUNICATIE FEROVIAARA**
 - DRUMURI**
 - DRUM LOCAL - STR. IZVOARE - asfalt**
 - DRUM LOCAL - STR. SALCAMILOR - balast**
 - CONSTRUCTII EXISTENTE**

DOMENII	DISFUNCTIIONALITATI	PRIORITATI
FOND CONSTRUIT SI UTILIZAREA TERENURILOR	- P.O.T. si C.U.T. existent scazut. - Stare degradata a unor constructii existente - aspect estetic scazut - Potential mare de dezvoltare si revigorare a zonei de productie, servicii, comerț, neexploatat corespunzator	- P.O.T. și C.U.T. conform legii. - Demolare constructii aflate in stare avansata de degeadare - Extindere fond construit si creare aspect estetic ridicat
